La Caja Real de Sombrerete Zacatecas: utopía y realidad a finales del siglo XVIII

Alicia Bazarte Martínez*
Instituto Politécnico Nacional

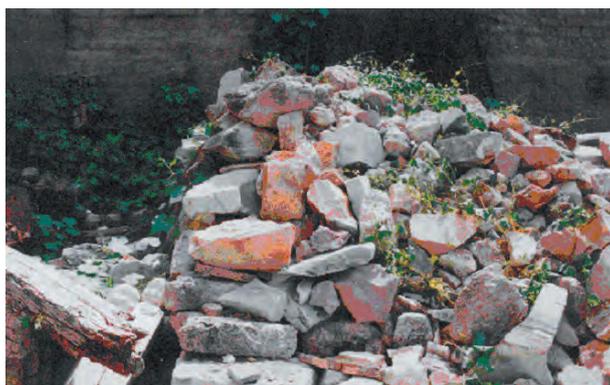
Parte trasera del Antiguo Edificio de la Real Caja, 2007.

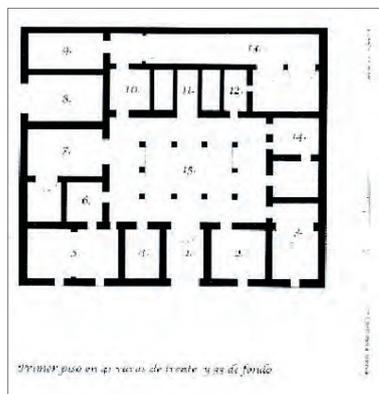
AGN, Real Hacienda, vol. 21, f. 312.

1. Zaguán
2. Contaduría
3. Bodega
4. Cuarto para el tesorero
5. tesorería
6. Pieza fuerte del Contador
7. Azoguería
8. cocinera
9. Caballería
10. Pasadizo
11. Tres cuerpos de
12. Pasadizo para el patio interior
13. Palco o corral interior
14. Dos cuartos varios usos
15. Patio Principal

En ese mismo año, se solicitó que se levantaran planos, haciendo nuevos avalúos, los maestros de albañilería y cantería, Simón de los Santos y José María Campos, fueron los encargados de los “mapas o diseños de la obra que se les mandó formasen por decreto de veinte y cuatro de julio de 1889”:¹²

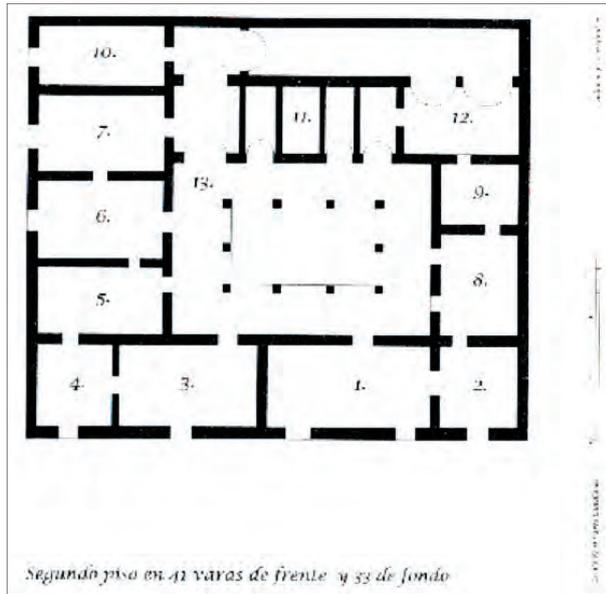
AGN, Real Hacienda, vol. 21, f. 313.

1. Sala principal
2. Recámara
3. Sala
4. Recámara
5. Recámara
6. Comedor
7. Cocina
8. Cuarto de asistencia
9. Cuarto de criadas
10. Otro ídem
11. Cuerpos de escalera
12. Azotehuela
13. Corredor principal

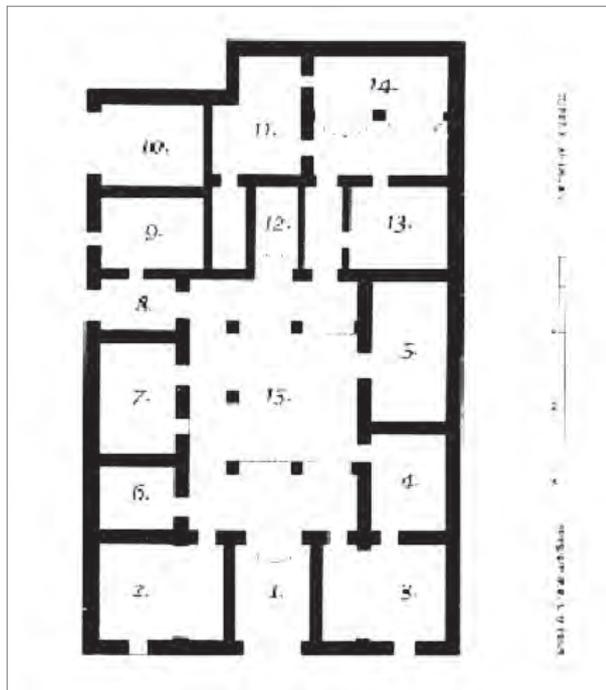
AGN, Real Hacienda, vol. 21, f. 315.

1. Zaguán
2. Contaduría
3. Tesorería
4. Pieza Fuerte de Caudales
5. Azoquería
6. Cuarto del Portero
7. Bodega
8. Zaguán escusado
9. Un cuarto
10. Cochera
11. Caballeriza
12. Tres cuerpos de
13. Un cuarto
14. Corral
15. Patio Principal

En cuanto a lo primero por los adjuntos planos se viene en claro conocimiento de que las oficinas de caja, despacho, ensaye y fundición eran colocadas en los bajos, independientes y sujetas a la única entrada de la casa que es por la puerta principal, no me parece haya piezas superfluas, pero una ni otra que se considere tal, se puede suprimir sin alterar sustancialmente el [ilegible] del terreno hecho en este plano.

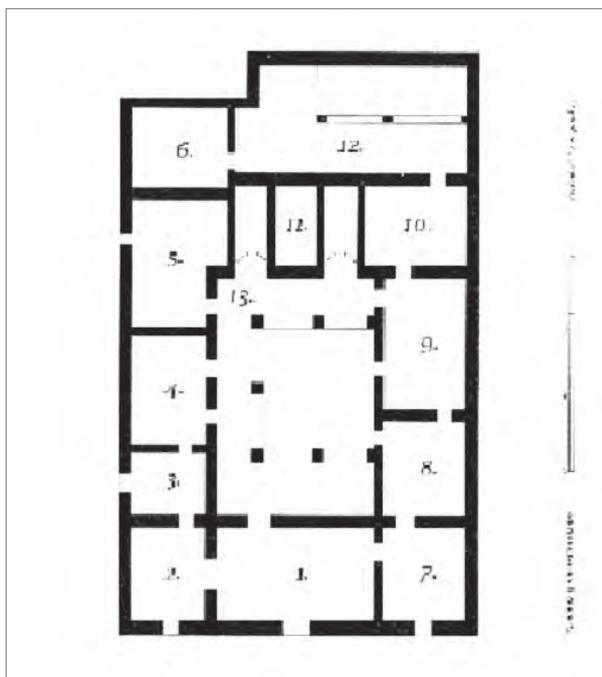
AGN, Real Hacienda, vol. 21, f. 316.

1. Sala principal
2. Gabinete
3. Recámara
4. Comedor
5. Cocina
6. Cuarto de criadas
7. Recámara
8. Otra ídem
9. Asistencia
10. Cuarto de criados
11. Tres cuartos de asistencia
12. Corredor interior
13. Ídem principal

En los altos se han colocado dos viviendas independientes, una para el tesorero y la otra para el ensayador con la posible comodidad sin que a mi juicio haya cosa por demás.

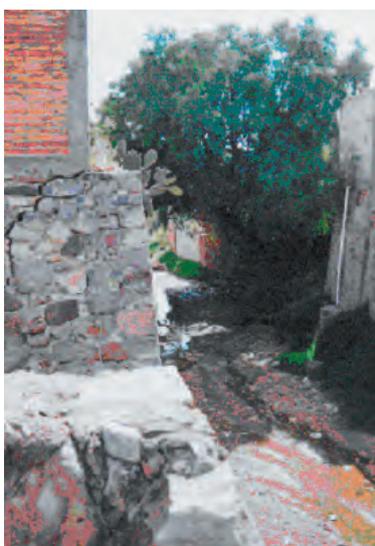
Arroyo que sigue existiendo a espaldas del edificio de la antigua Real Caja, 2007. Foto: Guadalupe Dávalos Macías.

La primera de ellas en 1714, cuando derribó la muralla que resguardaba la casa de la real caja, llevándose tras de sí el almacén de azogues y las habitaciones de caudales, por lo que todos los valores tuvieron que trasladarse al Ayuntamiento.

En el año de 1784, Sombrerete sufrió de dos días de “copiosas lluvias”, el arroyo que rodeaba la ciudad se desbordó derribando otra más de las murallas de la Caja Real llevándose tras de sí al almacén de azogues; los caudales se trasladaron a las casas reales, además se inundó la sala de reuniones de los oficiales, las cuales hasta el año de 1794 tuvieron que efectuarse en la sala del Cabildo.¹³

Nueva inundación el 5 de octubre de 1791, en carta dirigida a el virrey conde de Revillagigedo y a Felipe Cleere (ministro de real hacienda de la tesorería de Sombrerete), se les informa del “grande y fuerte temporal de lluvias” que inundó la real caja, encontrándose “dislocadas las paredes de la pieza de la azoquería y otras dos inmediatas, vencidos todos sus techos y en próximo peligro de ruina, advirtiendo del mismo modo el corredor del patio, oficinas y [...] el crecido pavor aun de entrar a ellos, todo lo cual ha causado un lastimoso estrago y quebranto en la ropa de uso y menaje de la casa del referido señor ministro, por quien advertida la imposibilidad de poder continuar en ella si no fuera por un inminente riesgo de su vida y pérdida de los intereses reales”. En esta ocasión se apuntaló.

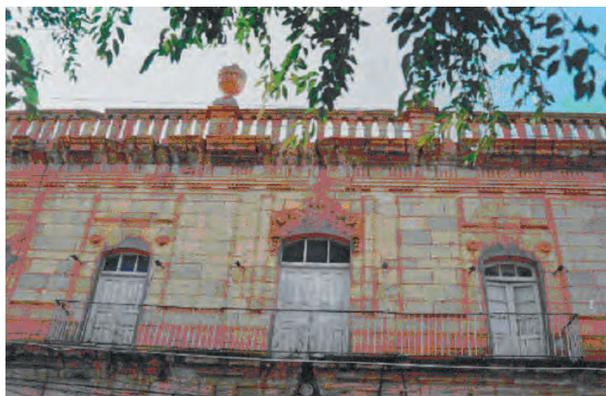
Balcón principal del edificio de la Antigua Real Caja, 2007.

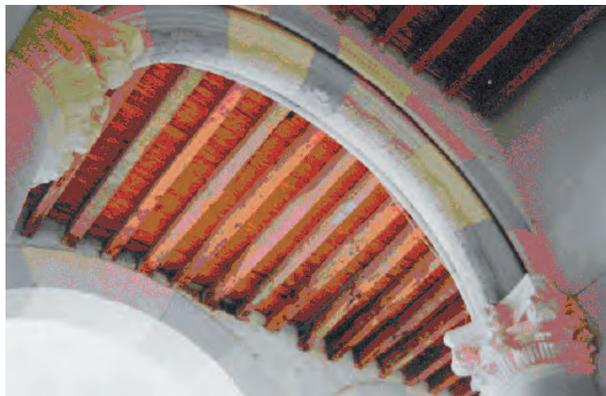
Arco de la escalera.

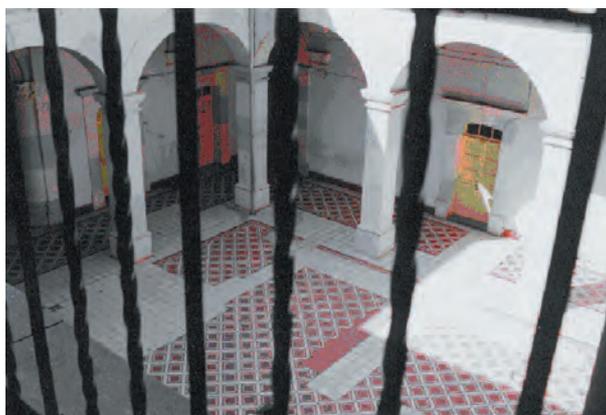
Detalle del Patio Central.

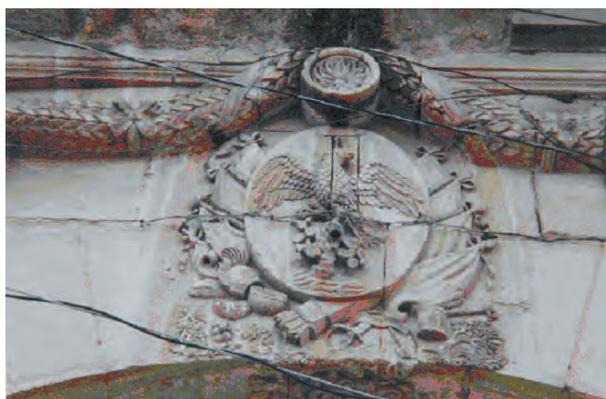
Detalle de la portada de la antigua Real Caja.
